## TILLEGG SAKLISTE

Utvalg: Teknisk komite  
Møtested: Møterom teknisk etat  
Møtedato: 13.09.2018 Tid: kl. 12.00

Gunnarnes skole

Oppdragsnr.: 518 1861 Dokumentnr.: 01 Versjon: J02  
2018-08-30

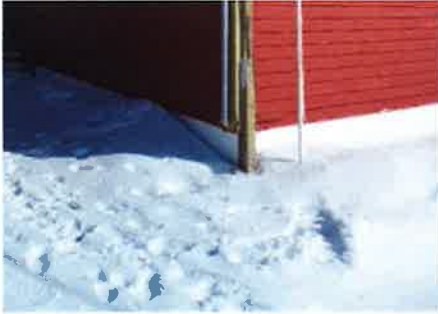
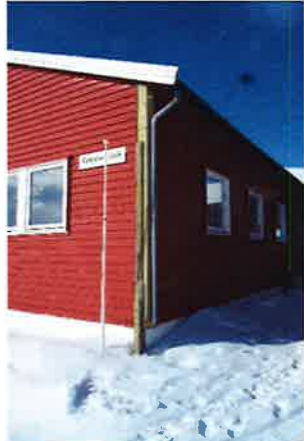
TG 1	Maling er slitt og bør utbedres ved at eksisterende maling skrapes/slipes bort og ny maling påføres	KG 1	Skraping og sliping av eksisterende maling på ringmur og påføring av ny murmaling

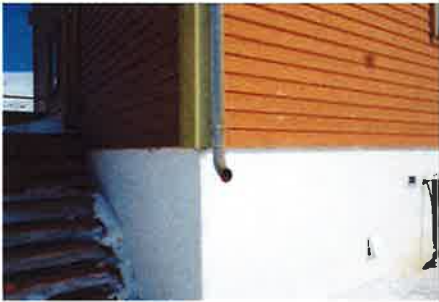
<p>Grunnmur under internatbygget i plasstøpt betong, utvendig pusset og malt</p>

TG 1	Maling er slitt og bør utbedres ved at eksisterende maling skrapes/slipes bort og ny maling påføres	KG 1	Skraping og sliping av eksisterende maling på grunnmur og påføring av ny murliming		Kr. 25 000
	<p>Bærende støttemurer under skolebygget har noen utsparinger som ikke er utvekslet og manglende understøtting forårsaker svikt i bæring, med svikt i bjelkelag og sig i gulv som resultat.</p>

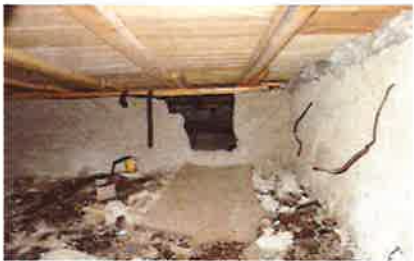
TG 3	For store utsparinger i støttemur i området under inngangsparti og WC på klasseroms-delen. I tillegg er deler av støttemuren her noe undergravet	KG 2	Gulv og bjelkelag må jekkes opp til riktig nivå og ny støttemur etableres		Kr. 100 000
	<p>Yttervegg mot vest på gymnastikksalen har hatt lekkasjer rundt vinduer over tid (flere år) og med råteskader i konstruksjonen under vinduene som resultat.</p>	TG 3	Årsak til råteskadene i vegg er lekkasjer i og rundt vinduene og manglende vedlikehold over tid.	KG 3	Utvendig kledning på veggens rives. Lekter og vindtetting tas av for kontroll av isolasjon og bindingsverk. Sannsynligvis må deler av bindingsverket skiftes ut og vegg bygges opp på nytt inkl. ny isolasjon.		Kr. 100 000

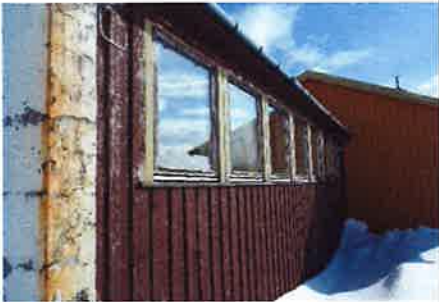
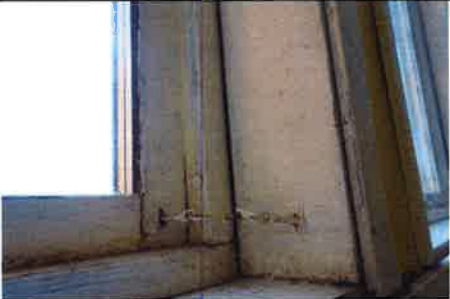
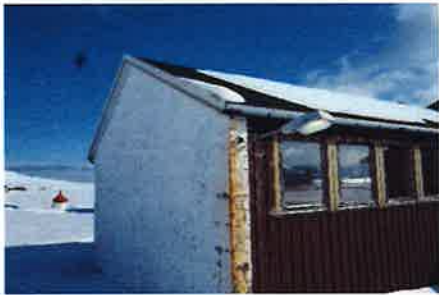
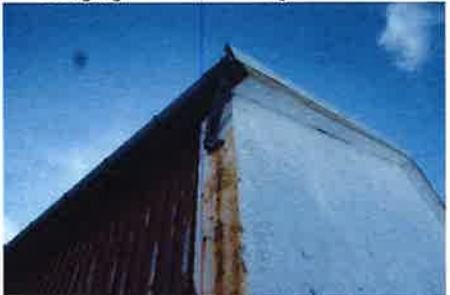
<p>Betongvegg mot nord (gymnastikksalen) oppført i betonghulstein, er begynt å forvitte og betongbiter er begynt å falle ut.</p>

TG 3	<p>Årsaken til skadene er manglende maling som har ført til at vann har trengt inn i betongen. Med vann inne i veggen får en frostsprengning i forbindelse med overgang mellom mildvær og frost.</p>

KG 2	<p>Veggen bør kles med papp, lektes ut og kles med bordkledning. Alternativt kan veggen skrapes og pusses ren, grunnes og males med dertil egnet murliming. Men for at ikke muren skal forvitte mer må den følges opp med skrapping og maling, sannsynligvis hvert år.</p>		Kr. 60 000
234 Vinduer, dører, porter	<p>Alle vinduer med unntak for de i klasserommene er fra renoveringen av bygget omkring 1980, noe i kjeller enda eldre. Vinduer har en normal levetid på 20 – 30 år.</p>	TG 2	<p>Vinduene er så gamle at normal levetid er gått ut, og alle vinduene i bygget, med unntak for de som er skiftet i klasserommene, må skiftes.</p>	KG 2	<p>Alle vinduer, - 65 stk skiftes ut</p>		Kr. 900 000

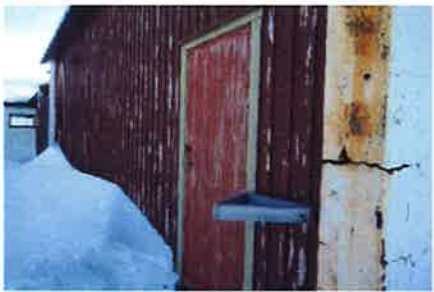
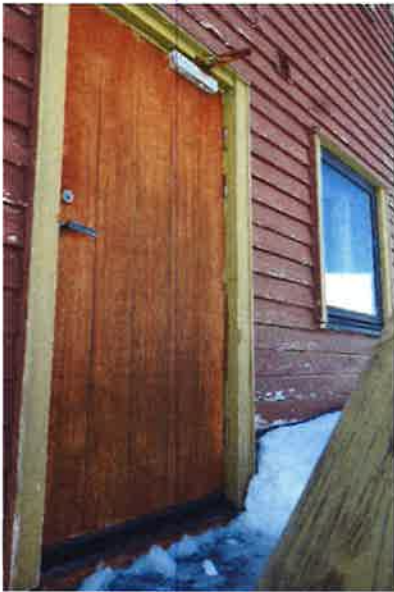
234 Vinduer, dører, porter	Med unntak for dør inn til skoleavdelingen er alle ytterdører av eldre dato (1980) og tilfredsstillende ikke dagens krav til tetthet og isolasjon. I tillegg er de en del skadet og dårlig vedlikeholdt.

TG 2	Ytterdører i tre har en normal levetid på 20 – 25 år, under forutsetning av normalt godt vedlikehold. Alle ytterdører i tre er eldre enn forventet levetid.

KG 2	Alle ytterdører i tre må skiftes ut.

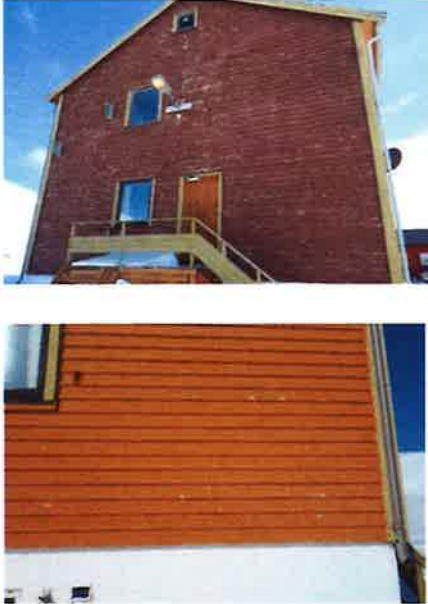
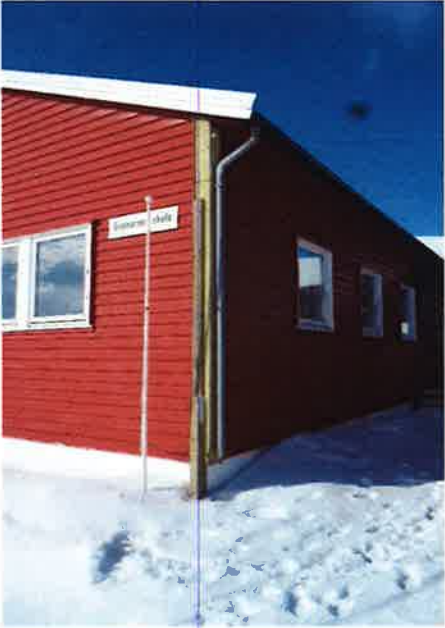
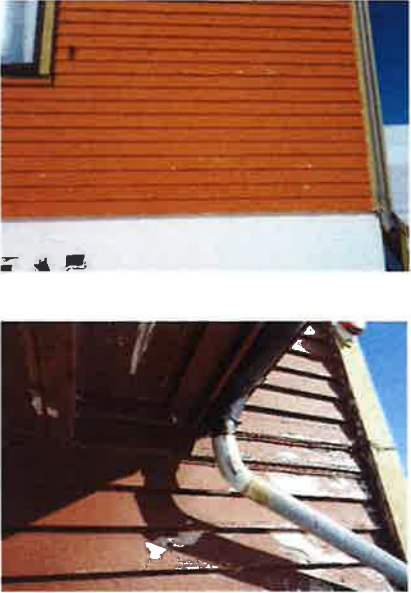
<p>235 Utvendig kledning og overflater</p>	<p>Liggende utvendig kledning på alle vegger med unntak for gymnastikksal, som har stående tømmermannspanel. Kledningen er svært malingslitt og følgelig har det kommet vann inn i trematerialet. Utvendig tørker dette fort ut, men på baksiden vil det over tid oppstå fukt og råteskader.</p>

<p>TG 2</p>	<p>Årsaken til slitasjeskader på utvendig kledning er manglende maling eller beis, som skal dekke overflatene og forhindre at vann trenger inn i trematerialene.</p>

<p>KG 2</p>	<p>Utvendig kledning bør rives, leter og vindtetting kontrolleres og eventuelt utbedres, og ny kledning monteres. Alternativt kan en skrape og slipe av eksisterende maling og male opp på nytt. Men pga. skader i panelt er det usikkert om ny maling vi holde, sannsynligvis må en vedlikeholdsmale oftere enn normalt.</p>

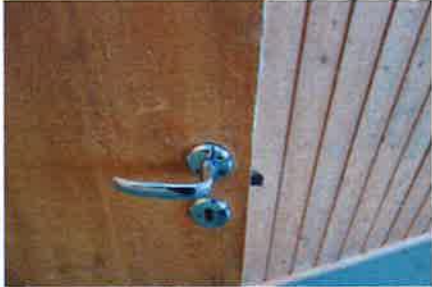
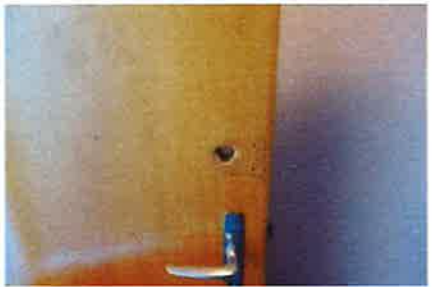
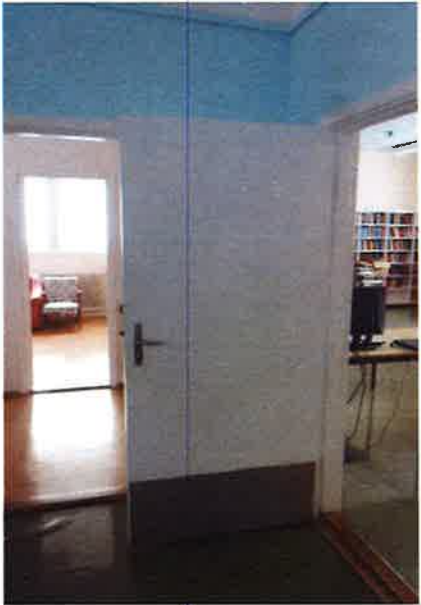
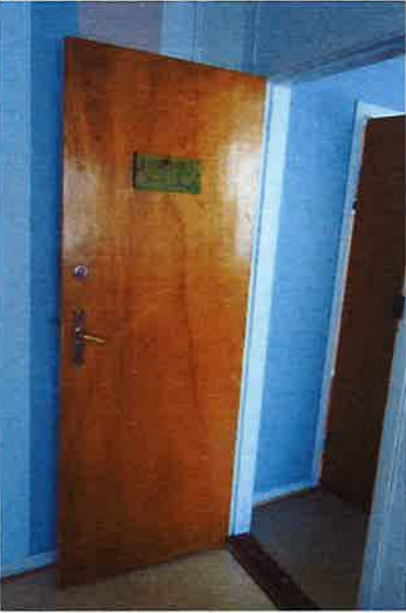
<p>244 Vinduer, dører og foldevegger</p>	<p>Innvendige dører er fra renovering i 1980 eller eldre. De har en del slitasjeskader og ingen brann – eller lydklassifisering. Flere av dørene har ikke tilfredsstillende bredde i forhold til dagens krav til universell utforming og rømningsikkerhet.</p>

<p>TG 2</p>	<p>For å oppnå dagens krav til brann – og lydklasse må dører i branncellevegger og rom med lydkrav skiftes ut. For å få et enhetlig utseende og standard på bygget bør en som følge av dette skifte alle dører skoledelen av bygget (1. etasje i hele bygget)</p>

<p>KG 2</p>	<p>Nye innvendige dører, klassifisert etter ny brannplan, samt lydkrav, - monteres</p>

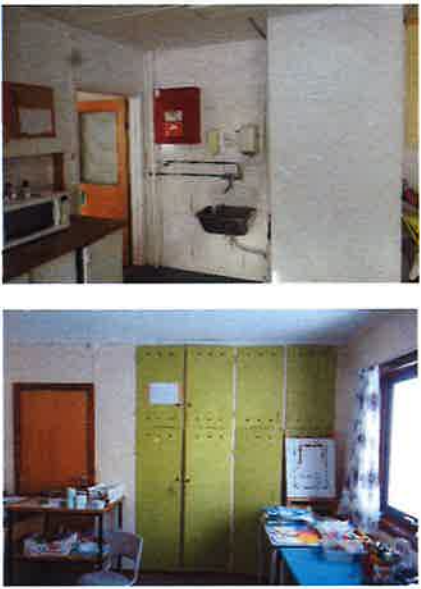
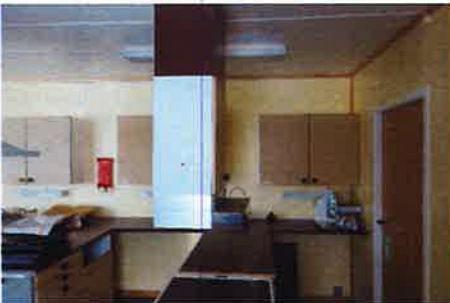
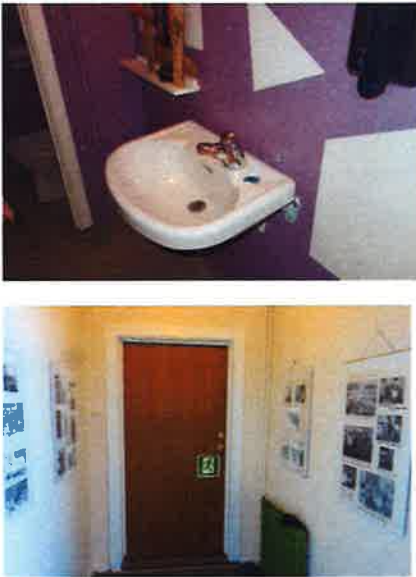
<p>Veggkledning i 1. etasje internatbygget er av varierende kvalitet, - malt betong, malt panel og malte bygningsplater. Også her er det slitasjeskader, samt forskjellige kreative løsninger fra mange små oppgraderinger over tid.</p>

TG 2	<p>Redusert vedlikehold over tid og mange ønsker om endringer har ført til at det er gjennomført mange enkle utbedringer, uten at helheten er ivaretatt.</p>

TG 2	<p>Det må utarbeides en plan for oppgradering av lokalene i 1. etasje internatbygget, hvor behov i forhold til dagens/fremtidens bruk blir avklart, og arealene tilpasset dette.</p>

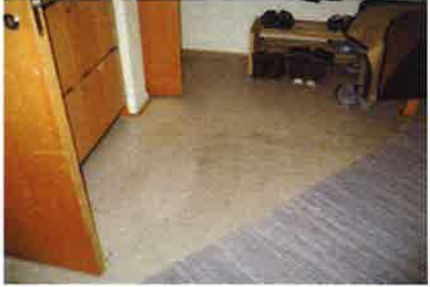
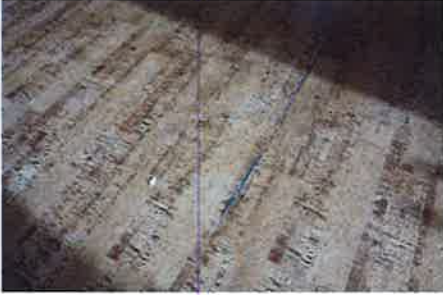
251 Frittstående dekker	Etasjeskillet mellom kjeller og 1. etasje i internatbygget er i betong, mens gulv i skolefløyen og gymnastikksal, samt etasjeskillet mellom 1. og 2. etasje i internatfløy er i tre bjelkelag.

TG 3	Etasjeskille har varierende kvalitet mht. brann og lydskrav. Gulvbeleggene er fra renoveringen 1980 og er således eldre enn normal levetid.

KG 2	Etasjeskille mellom 1. og 2. etasje i internatbygget må oppgraderes til dagens brannkrav. Alle gulv må oppgraderes med nye gulvbelegg eller annet gulvmateriale.

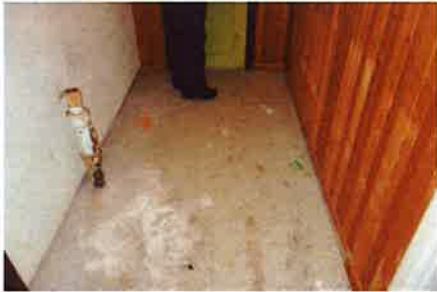
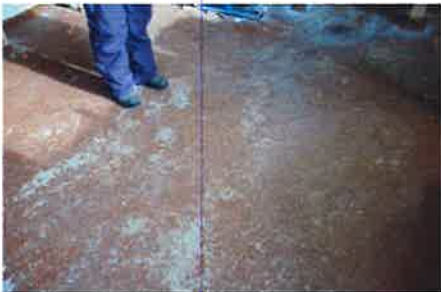
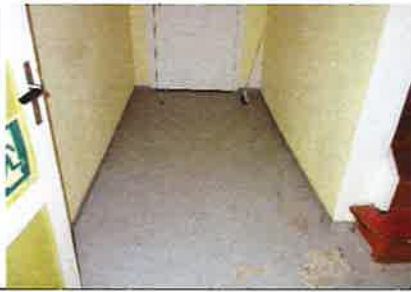
252 Gulv på grunn	I kjeller er det gulv på grunn i betong.

TG 2	Gulvoverflatene er svært slitte som følge av manglende vedlikehold over tid.

KG 2	På alle gulv i underetasjen må gammel maling slipes bort og males opp på nytt med maling tilpasset formålet

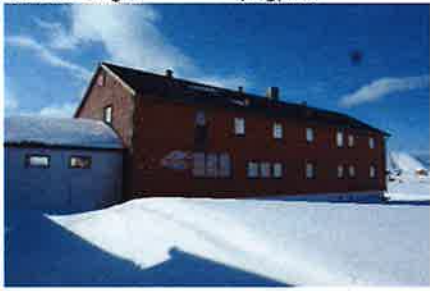
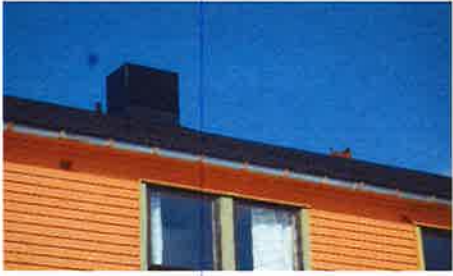
Kr. 30 000
262 Taktekke	Taktekket på bygget er pappshingel, sannsynligvis fra renoveringen i 1980. Tak på gymsal skiftet 2015

TG 3	Pappshingel har en levetid på 30 år, og en kan derfor forvente lekkasjer i tiden fremover.

KG 2	Pappshingelen kan tas av og erstattes med ny, eller takflatene kan lektres opp og kles med ståplater.

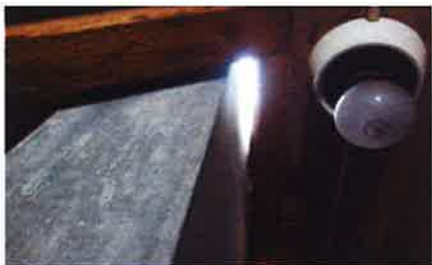
<p>Ved luftkanalene på loftet i internatbygget registrerte en åpning mellom kanal og taktekket. Dette betyr at det er lekkasje her</p>

TG 3	En har ikke vært på taket og sett hva som er årsaken, men sannsynligvis er det en feil på beslaget.	KG 3	Avtrekkshetten må repareres eller skiftes ut		Kr. 150 000
265 Gesimser, takrenner og nedløp	<p>Takrennene, nedløpene og det øvrige beslaget er av delvis av galvanisert jern og delvis av plast. Det er registrert skader på dette rundt hele bygget og så vel takrepper som nedløp bør skiftes.</p>

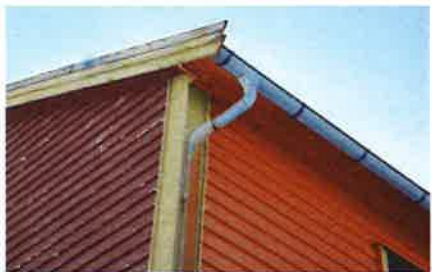
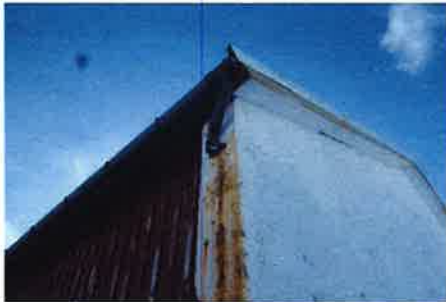
TG 3	<p>Årsaken til skadene er generell lang levetid og manglende vedlikehold over tid.</p>

KG 2	Alle takrenner og alle nedløp skiftes ut med nytt i stål eller aluminium. Ved legging av nytt taktekke monteres også nytt beslag.		Kr. 60 000
266 Himling og innvendig overflate	<p>Bygget har himlinger av forskjellige materialer og kvaliteter. I gymnastikksal, garderobeanlegg og deler av skoleavdelingen er det malte himlingsplater, mens det på klasserommene er malt trepanel.</p>	TG 2	De fleste himlingene har malingsslitasje, samtidig som det enkelte steder er en del fuktskader, hovedsakelig i gymnastikksal og garderobeanlegg.	KG 1	Fuktskadede himlingsplater må skiftes, mens det øvrige bør males opp. En bør også vurdere nye himlinger i klasserommene		Kr. 80 000

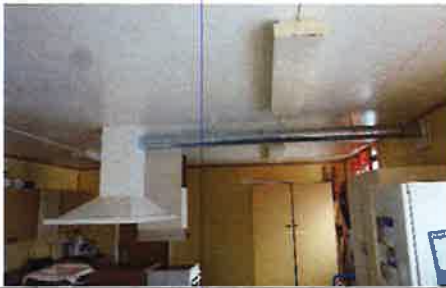
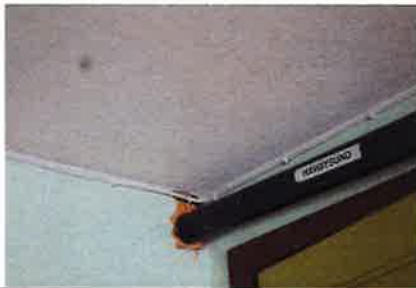
<p>Himlingene i internatbygget er også av forskjellig type og kvalitet. Her er det malte og lakkerte trepaneler, malte himlingsplater, malte slette himlinger og malt betong.</p>

TG 2	<p>Også her er det stor malingsslitasje og alle himlingene bør males opp.</p>

KG 2	<p>Alle himlingene bør males opp. En bør også vurdere nye himlinger i forbindelse med oppussing/ombygging av lokalene.</p>

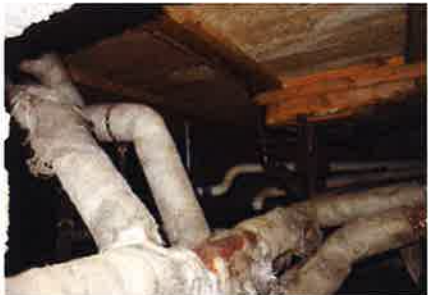
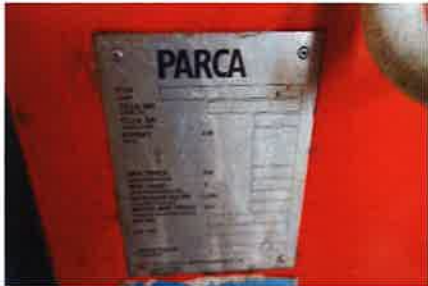
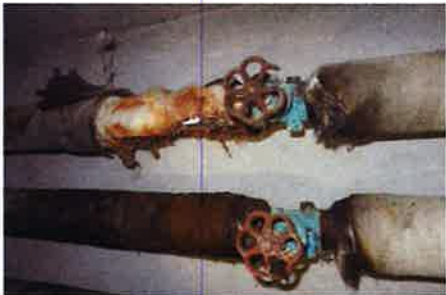
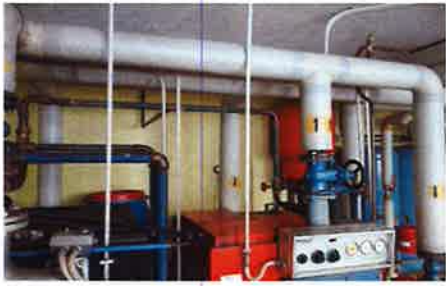
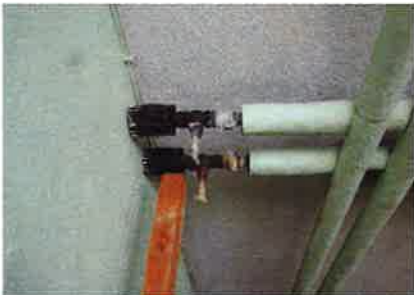
32 Varme	<p>Bygget oppvarmes med varme fra radiatorer med oljekjele som varmekilde. Anlegget er sannsynligvis fra byggeår på 1950 tallet, med unntak for fyrkjele som er fra 1986.</p>

TG 3	<p>Hele anlegget har overlevd normal levetid og bør av den grunn skiftes ut. I tillegg er det fra 2020 forbud mot oppvarming av bygninger med fossilt brensel.</p>

KG 3	<p>Alle rør og radiatorer bør skiftes ut. I tillegg må oljekjelen skiftes ut med ny varmekilde basert på fornybare ressurser. Da er el - kjele et alternativ, varmepumpe med jordvarme et annet, mer fremtidsrettet alternativ. Dette bør utredes.</p>

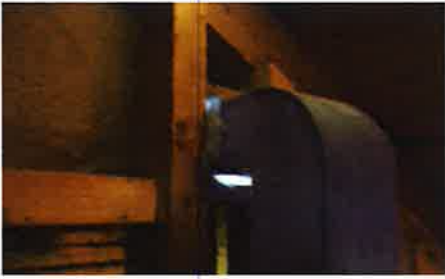
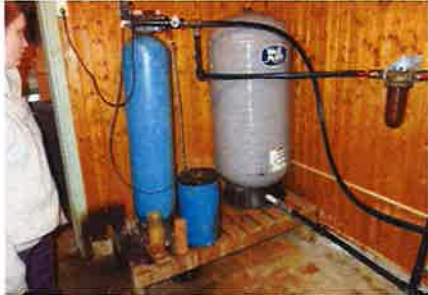
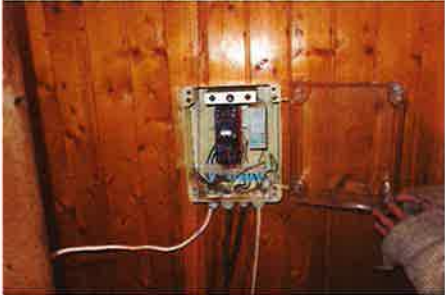
38 Vann-behandling	<p>I tilknytning til skolen er det et borehull med vannbehandlingsanlegg for drikkevann mv. Dette er også tilknyttet nærliggende boliger.</p>

TG 2	<p>I og med at det er en skole på anlegget er det krav til vannkvaliteten. Renseanleggets omgivelser har ikke tilfredsstillende hygieniske kvalitet.</p>

KG 3	<p>Hele rommet bør oppgraderes med tilfredsstillende gulv – og veggoverflater, røropplegg mv.</p>		Kr. 30 000
40 Elkraft generelt	<p>Det elektriske anlegget er i hovedsak av eldre årgang, med fortløpende endringer av svært varierende kvalitet. Det er svært mange feil og mangler, også feil som er direkte farlige.</p>	TG 3	<p>Eltavler mv. er uoversiktlige og tilfredsstillende sannsynligvis ikke dagens forskrifters krav til slike anlegg. Tilsvarende gjelder også fordelingsnett.</p>	KG 3	<p>Det elektriske anlegget må gjennomgås av godkjent person eller firma, og oppgraderes i tråd med resultatet av en slik rapport.</p>		Kr 2 000 000
