MØTEINNKALLING

Saksutredning:

Gunnarnes skole

Oppdragsnr.: 518 1861 Dokumentnr.: 01 Versjon: J02
2018-08-30

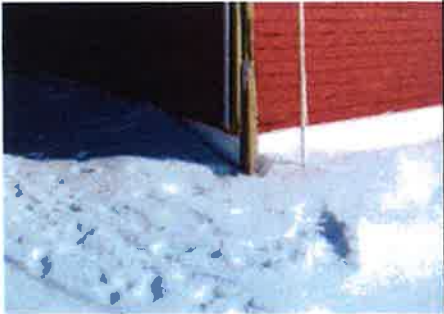
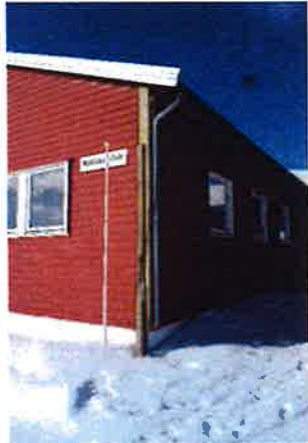
216 Direkte fundamentering	Fundamentering er ikke tilgjengelig for inspeksjon, men det er ikke registrert svikt noe sted så en forutsetter at det ikke foreligger skader eller mangler	TGIU	Ikke tilgjengelig fundamentering	KG 0	Ikke registrert behov for tiltak	Over 20 år	
217 Drenering	Dreneringen rundt bygget er sannsynligvis fra byggeår 1954. Forholdsvis tørt i kjeller, men vaktmester opplyser at det i perioder med mye regn og nedbør kan være lukt langs gulvet.	TK2	Dreneringen er så gammel at den bør skiftes ut.	KG 2	Tiltaket bør gjennomføres i forbindelse med justering av terrenget rundt bygningen		Kr. 800 000
231 Bærende yttervegger	Ringmur under skolebygget i plasstøpt betong, utvendig slasket og malt

TG 1	Maling er slitt og bør utbedres ved at eksisterende maling skrapes/slipes bort og ny maling påføres	KG 1	Skraping og sliping av eksisterende maling på ringmur og påføring av ny murliming

Kr. 15 000

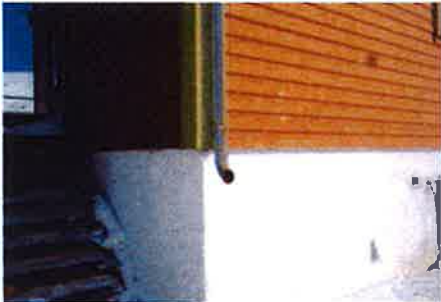
<p>Grunnmur under internatbygget i plasstøpt betong, utvendig pusset og malt</p>

TG 1	Maling er slitt og bør utbedres ved at eksisterende maling skrapes/slipes bort og ny maling påføres	KG 1	Skraping og sliping av eksisterende maling på grunnmur og påføring av ny murliming		Kr. 25 000
	<p>Bærende støttemurer under skolebygget har noen utsparinger som ikke er utvekslet og manglende understøtting forårsaker svikt i bæring, med svikt i bjelkelag og sig i gulv som resultat.</p>

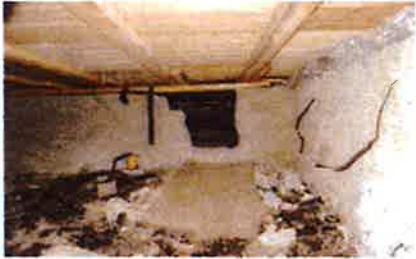
TG 3	For store utsparinger i støttemur i området under inngangsparti og WC på klasseroms-delen. I tillegg er deler av støttemuren her noe undergravet	KG 2	Gulv og bjelkelag må jekkes opp til riktig nivå og ny støttemur etableres		Kr. 100 000
	<p>Yttervegg mot vest på gymnastikksalen har hatt lekkasjer rundt vinduer over tid (flere år) og med råteskader i konstruksjonen under vinduene som resultat.</p>	TG 3	Årsak til råteskadene i veggen er lekkasjer i og rundt vinduene og manglende vedlikehold over tid.	KG 3	Utvendig kledning på veggen rives. Lekter og vindtetting tas av for kontroll av isolasjon og bindingsverk. Sannsynligvis må deler av bindingsverket skiftes ut og vegg bygges opp på nytt inkl. ny isolasjon.		Kr. 100 000

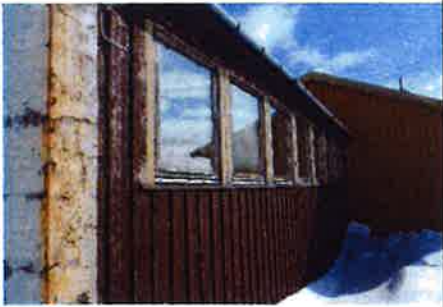
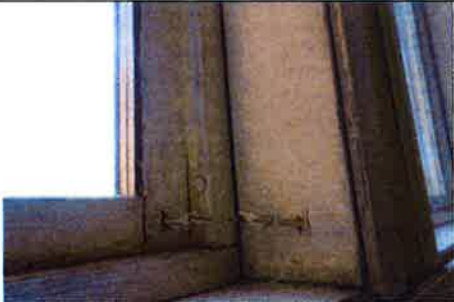
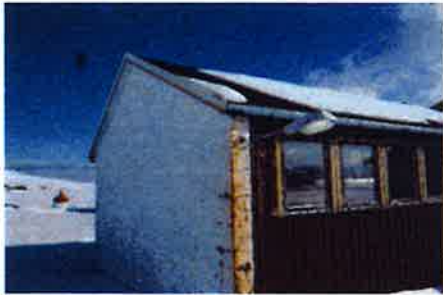
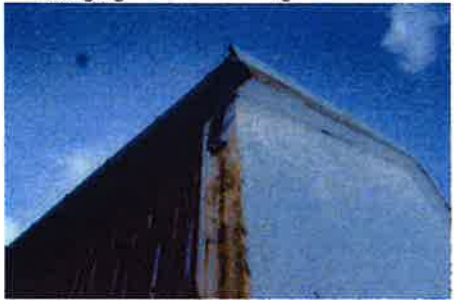
<p>Betongvegg mot nord (gymnastikksalen) oppført i betonghulstein, er begynt å forvitne og betongbiter er begynt å falle ut.</p>

TG 3	<p>Årsaken til skadene er manglende maling som har ført til at vann har trengt inn i betongen. Med vann inne i veggen får en frostsprengning i forbindelse med overgang mellom mildvær og frost.</p>

KG 2	<p>Veggen bør kles med papp, lektes ut og kles med bordkledning. Alternativt kan veggen skrapes og pusses ren, grunnes og males med dertil egnet murmaling. Men for at ikke muren skal forvitne mer må den følges opp med skraping og maling, sannsynligvis hvert år.</p>		Kr. 60 000
234 Vinduer, dører, porter	<p>Alle vinduer med unntak for de i klasserommene er fra renoveringen av bygget omkring 1980, noe i kjeller enda eldre. Vinduer har en normal levetid på 20 – 30 år.</p>	TG 2	<p>Vinduene er så gamle at normal levetid er gått ut, og alle vinduene i bygget, med unntak for de som er skiftet i klasserommene, må skiftes.</p>	KG 2	<p>Alle vinduer, - 65 stk skiftes ut</p>		Kr. 900 000

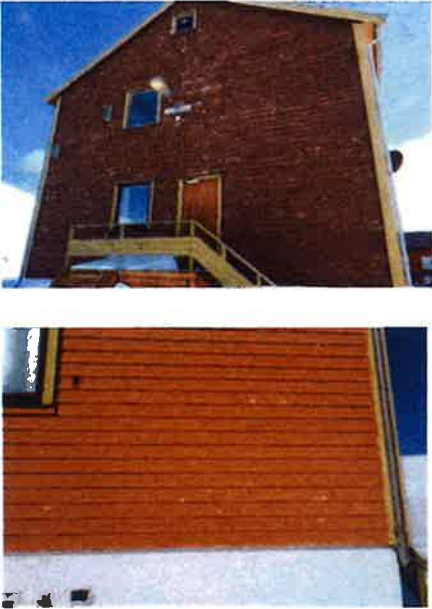
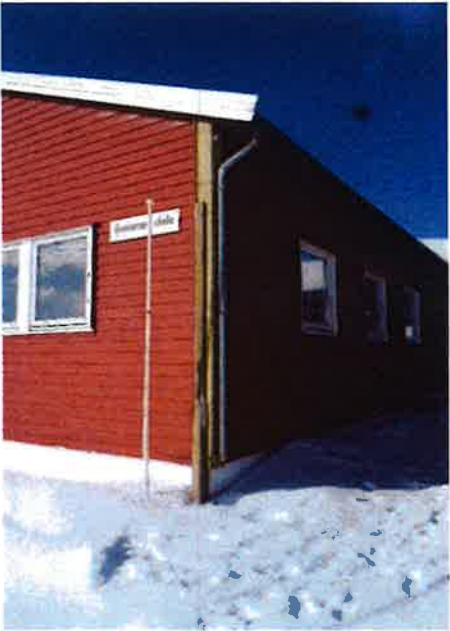
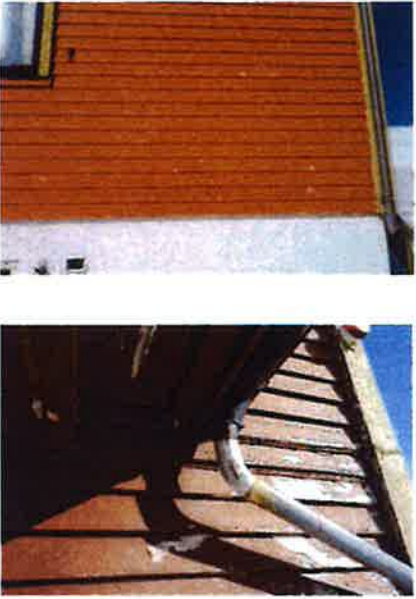
<p>235 Utvendig kledning og overflater</p>	<p>Liggende utvendig kledning på alle vegger med unntak for gymnastikksal, som har stående tømmermannspanel. Kledningen er svært malingslitt og følgelig har det kommet vann inn i trematerialet. Utvendig tørker dette fort ut, men på baksiden vil det over tid oppstå fukt og råteskader.</p>

<p>TG 2</p>	<p>Årsaken til slitasjeskader på utvendig kledning er manglende maling eller beis, som skal dekke overflatene og forhindre at vann trenger inn i trematerialene.</p>

<p>KG 2</p>	<p>Utvendig kledning bør rives, leter og vindtetting kontrolleres og eventuelt utbedres, og ny kledning monteres. Alternativt kan en skrape og slipe av eksisterende maling og male opp på nytt. Men pga. skader i panelt er det usikkert om ny maling vil holde, sannsynligvis må en vedlikeholdsmale oftere enn normalt.</p>

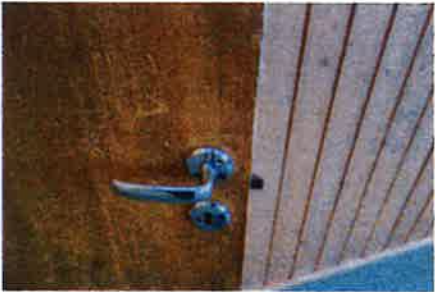
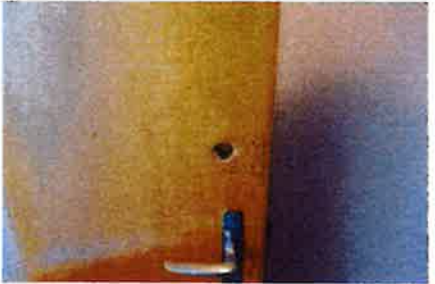
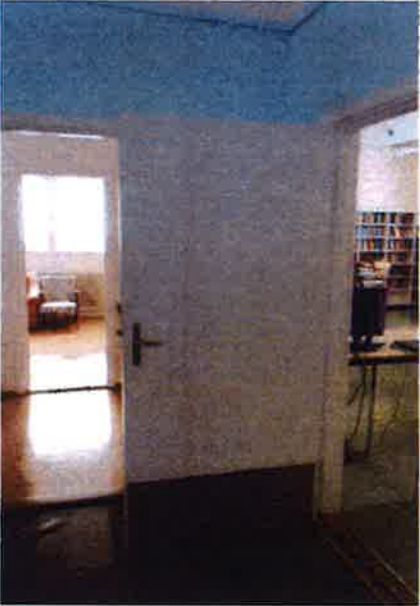
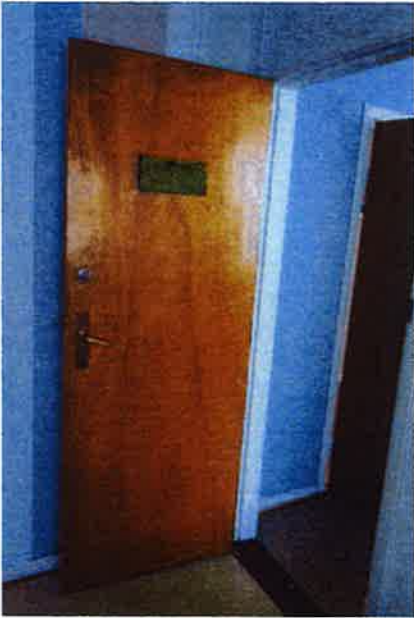
<p>244 Vinduer, dører og foldevegger</p>	<p>Innvendige dører er fra renovering i 1980 eller eldre. De har en del slitasjeskader og ingen brann – eller lydklassifisering. Flere av dørene har ikke tilfredsstillende bredde i forhold til dagens krav til universell utforming og rømningsikkerhet.</p>

<p>TG 2</p>	<p>For å oppnå dagens krav til brann – og lydklasse må dører i branncellevegger og rom med lydkrav skiftes ut. For å få et enhetlig utseende og standard på bygget bør en som følge av dette skifte alle dører skoledelen av bygget (1. etasje i hele bygget)</p>

<p>KG 2</p>	<p>Nye innvendige dører, klassifisert etter ny brannplan, samt lydkrav, - monteres</p>

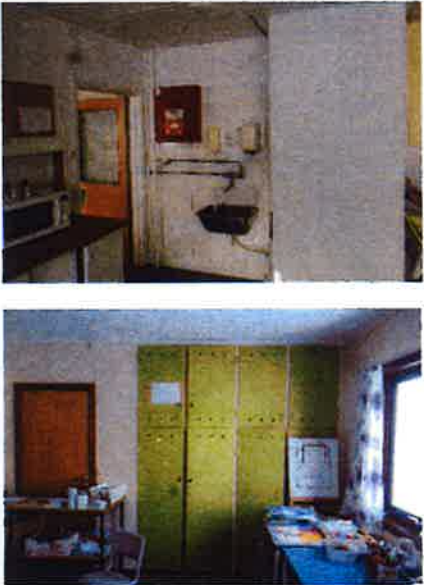
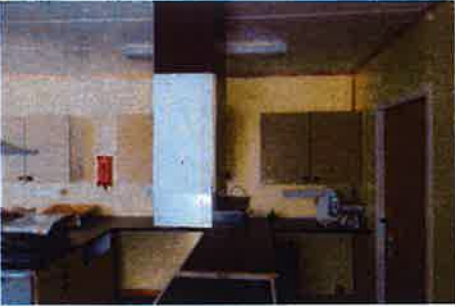
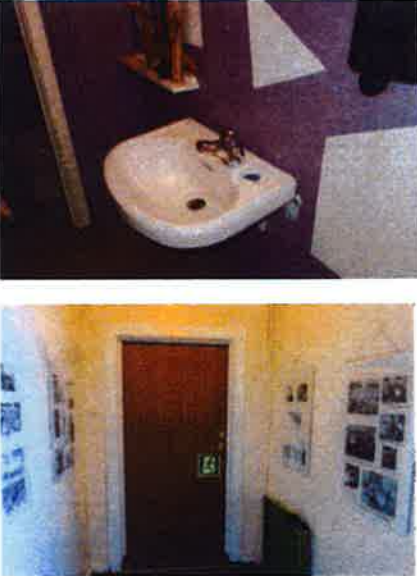
<p>Veggekledning i 1. etasje internatbygget er av varierende kvalitet, - malt betong, malt panel og malte bygningsplater. Også her er det slitasjeskader, samt forskjellige kreative løsninger fra mange små oppgraderinger over tid.</p>

TG 2	<p>Redusert vedlikehold over tid og mange ønsker om endringer har ført til at det er gjennomført mange enkle utbedringer, uten at helheten er ivaretatt.</p>

TG 2	<p>Det må utarbeides en plan for oppgradering av lokalene i 1. etasje internatbygget, hvor behov i forhold til dagens/fremtidens bruk blir avklart, og arealene tilpasset dette.</p>

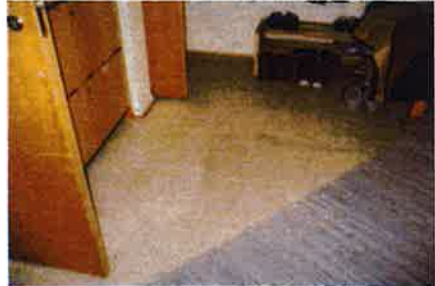
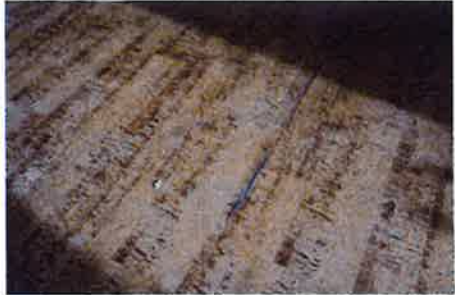
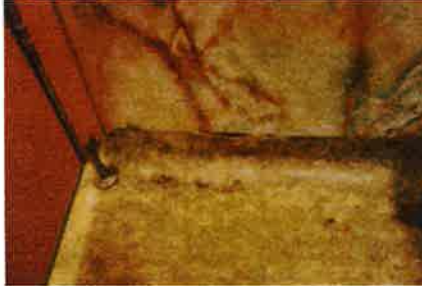
251 Frittstående dekker	Etasjeskillet mellom kjeller og 1. etasje i internatbygget er i betong, mens gulv i skolefløyen og gymnastikksal, samt etasjeskillet mellom 1. og 2. etasje i internatfløy er i tre bjelkelag.

TG 3	Etasjeskille har varierende kvalitet mht. brann og lydskilting. Gulvbeleggene er fra renoveringen 1980 og er således eldre enn normal levetid.

KG 2	Etasjeskille mellom 1. og 2. etasje i internatbygget må oppgraderes til dagens brannkrav. Alle gulv må oppgraderes med nye gulvbelegg eller annet gulvmateriale.

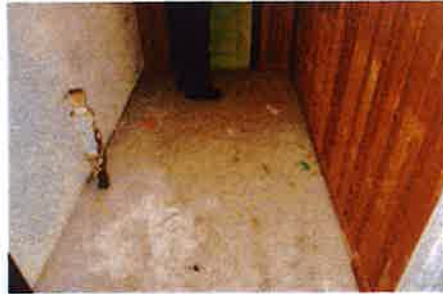
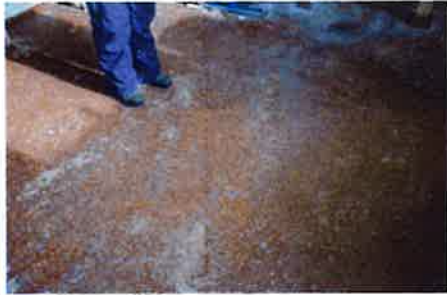
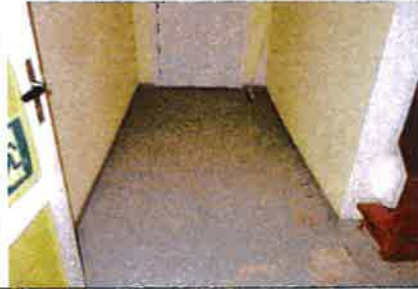
252 Gulv på grunn	I kjeller er det gulv på grunn i betong.

TG 2	Gulvoverflatene er svært slitte som følge av manglende vedlikehold over tid.

KG 2	På alle gulv i underetasjen må gammel maling slipes bort og males opp på nytt med maling tilpasset formålet

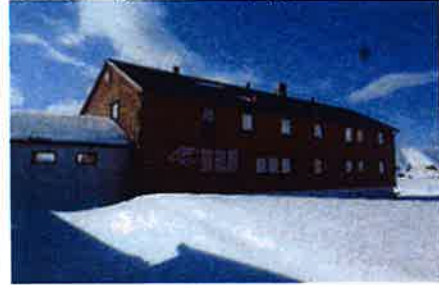
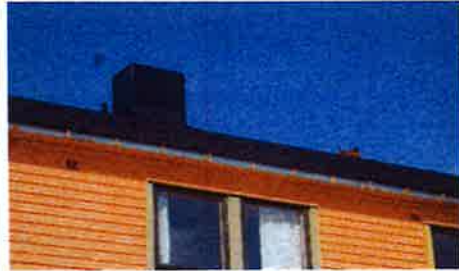
Kr. 30 000
262 Taktekke	Taktekket på bygget er pappshingel, sannsynligvis fra renoveringen i 1980. Tak på gymsal skiftet 2015

TG 3	Pappshingel har en levetid på 30 år, og en kan derfor forvente lekkasjer i tiden fremover.

KG 2	Pappshingelen kan tas av og erstattes med ny, eller takflatene kan lektres opp og kles med stålplater.

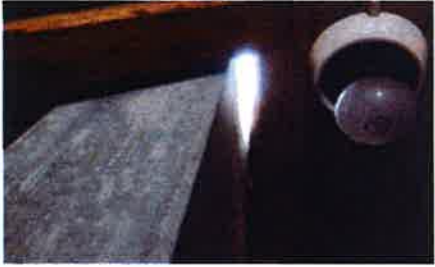
<p>Ved luftkanalene på loftet i internatbygget registrerte en åpning mellom kanal og taktekket. Dette betyr at det er lekkasje her</p>

TG 3	En har ikke vært på taket og sett hva som er årsaken, men sannsynligvis er det en feil på beslaget.	KG 3	Avtrekkshetten må repareres eller skiftes ut		Kr. 150 000
265 Gesimser, takrenner og nedløp	<p>Takrennene, nedløpene og det øvrige beslaget er av delvis av galvanisert jern og delvis av plast. Det er registrert skader på dette rundt hele bygget og så vel takrebber som nedløp bør skiftes.</p>

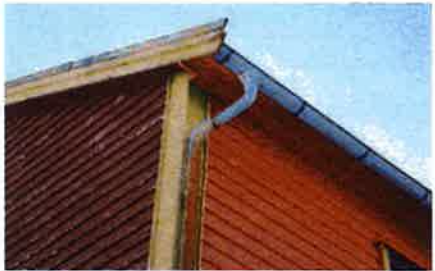
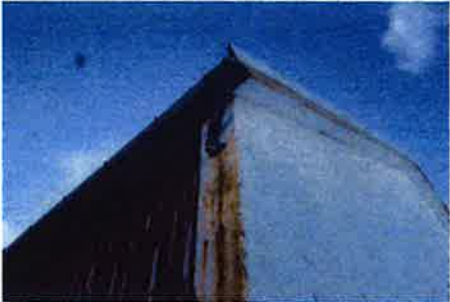
TG 3	<p>Årsaken til skadene er generell lang levetid og manglende vedlikehold over tid.</p>

KG 2	Alle takrenner og alle nedløp skiftes ut med nytt i stål eller aluminium. Ved legging av nytt taktekke monteres også nytt beslag.		Kr 60 000
266 Himling og innvendig overflate	<p>Bygget har himlinger av forskjellige materialer og kvaliteter. I gymnastikksal, garderobeanlegg og deler av skoleavdelingen er det malte himlingsplater, mens det på klasserommene er malt trepanel.</p>	TG 2	De fleste himlingene har malingsslitasje, samtidig som det enkelte steder er en del fuktskader, hovedsakelig i gymnastikksal og garderobeanlegg.	KG 1	Fuktskadede himlingsplater må skiftes, mens det øvrige bør males opp. En bør også vurdere nye himlinger i klasserommene		Kr. 80 000

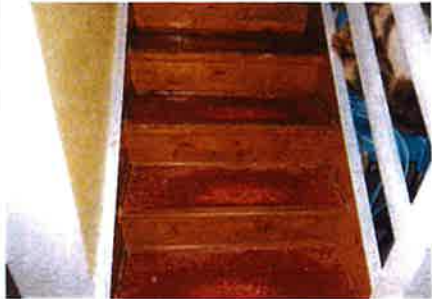
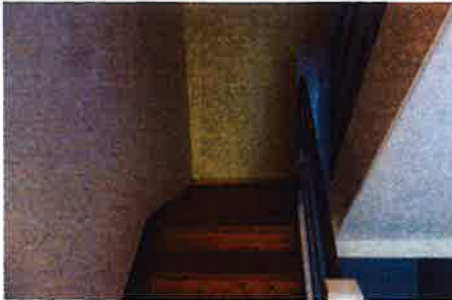
281 Innvendige trapper	<p>Internatbygget har 2 trappeløp, et i hver ende. Begge trappene er i trematerialer med belegg i trinnene.</p>

TG 2	<p>Trappene er noe smale, men har ut fra den begrensede bruken tilstrekkelig bredde.</p>

KG 1	Belegg og trappenese på trinnene bør skiftes ut.		Kr. 30 000
283 Trapper og ramper	<p>Adkomsten til hovedinngangene er vis betongtrapp, uten tilpasning for bevegelsehemmede</p>	TG 3	<p>Trapp og platt ved inngangsdører tilfredsstillende ikke forskriftenes krav til universell utforming.</p>	KG 3	Hovertrapp og platt ved inngangsdørene må utformes iht. forskriftene		Kr. 30 000

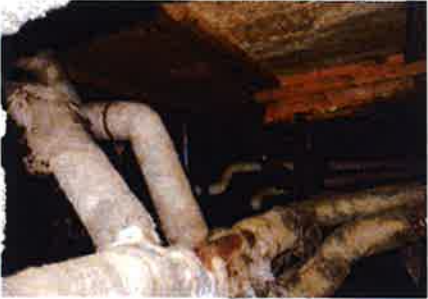
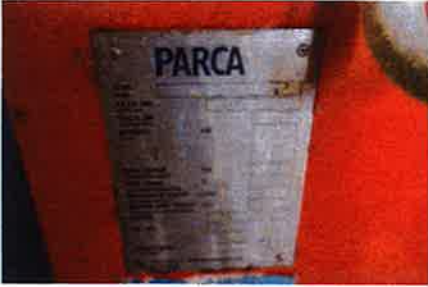
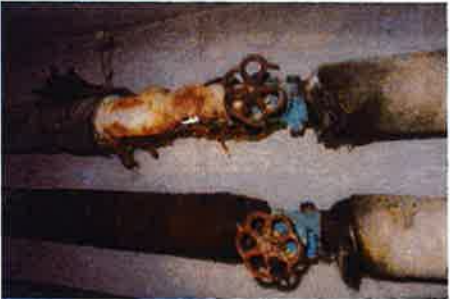
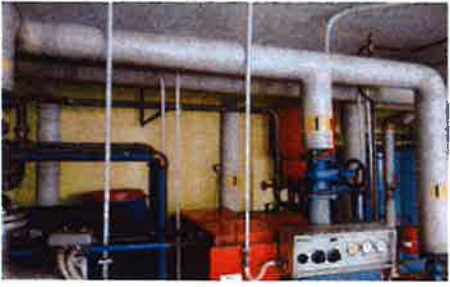
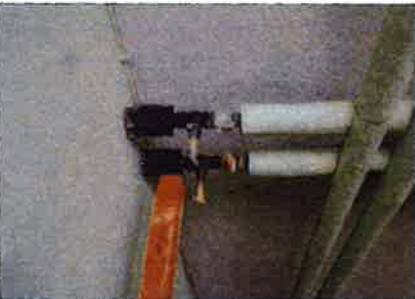
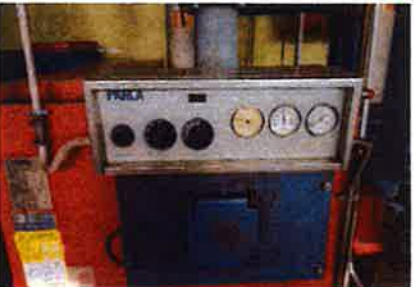
32 Varme	<p>Bygget oppvarmes med varme fra radiatorer med oljekjele som varmekilde. Anlegget er sannsynligvis fra byggeår på 1950 tallet, med unntak for fyrkjele som er fra 1986.</p>

TG 3	<p>Hele anlegget har overlevd normal levetid og bør av den grunn skiftes ut. I tillegg er det fra 2020 forbud mot oppvarming av bygninger med fossilt brensel.</p>

KG 3	<p>Alle rør og radiatorer bør skiftes ut. I tillegg må oljekjelen skiftes ut med ny varmekilde basert på fornybare ressurser. Da er el – kjele et alternativ, varmepumpe med jordvarme et annet, mer fremtidsrettet alternativ. Dette bør utredes.</p>

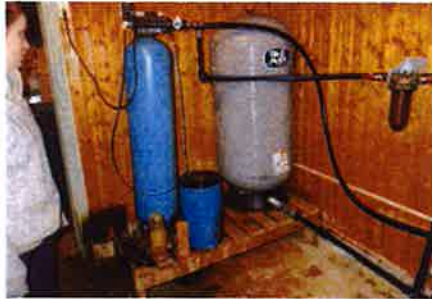
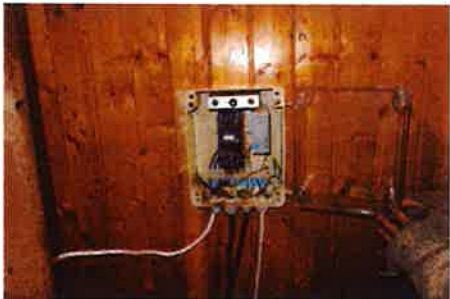
38 Vann-behandling	<p>I tilknytning til skolen er det et borehull med vannbehandlingsanlegg for drikkevann mv. Dette er også tilknyttet nærliggende boliger.</p>

TG 2	<p>I og med at det er en skole på anlegget er det krav til vannkvaliteten. Renseanleggets omgivelser har ikke tilfredsstillende hygieniske kvalitet.</p>

KG 3	<p>Hele rommet bør oppgraderes med tilfredsstillende gulv – og veggoverflater, røropplegg mv.</p>		Kr. 30 000
40 Elkraft generelt	<p>Det elektriske anlegget er i hovedsak av eldre årgang, med fortløpende endringer av svært varierende kvalitet. Det er svært mange feil og mangler, også feil som er direkte farlige.</p>	TG 3	<p>Eltavler mv. er uoversiktlige og tilfredsstillende sannsynligvis ikke dagens forskrifters krav til slike anlegg. Tilsvarende gjelder også fordelingsnettet.</p>	KG 3	<p>Det elektriske anlegget må gjennomgås av godkjent person eller firma, og oppgraderes i tråd med resultatet av en slik rapport.</p>		Kr 2 000 000
