Cermaq Norway AS, org. nr. 961922976 - Oversendelse av søknad for offentlig ettersyn og kommunal behandling - Søknad om ny lokalitet Kristianneset i Måsøy kommune.

Cermaq Norway AS Forundersøkelse Kristianneset, 2019

Cermaq Norway AS C-undersøkelse Ny lokalitet Kristianneset, 2019

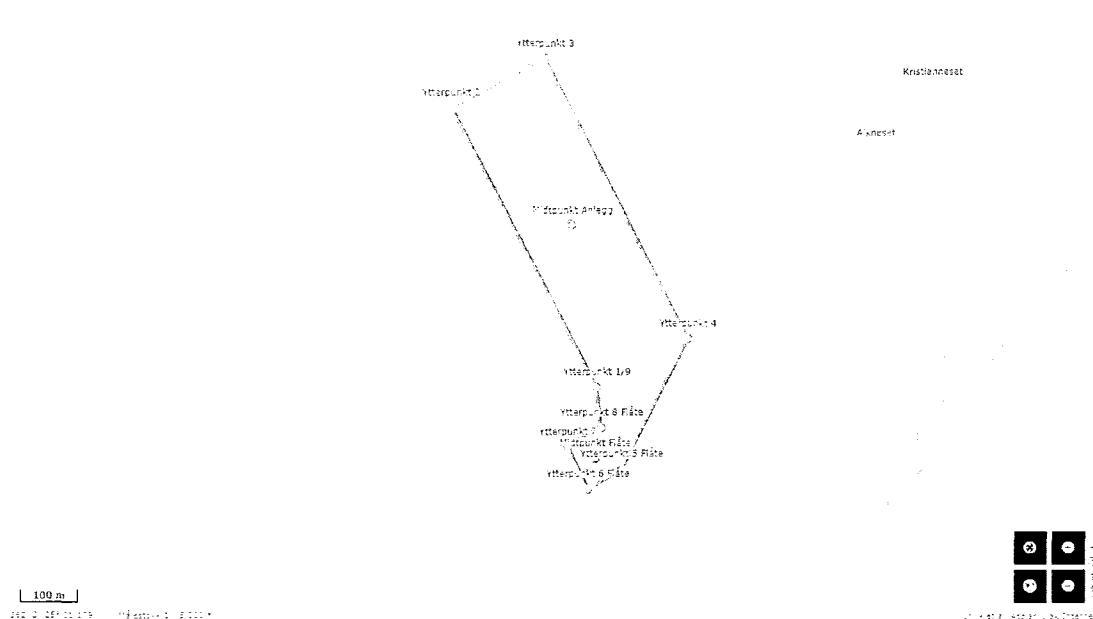
Bilde: Omsøkt plassering inntegnet i Fiskeridirektoratets kartverktøy Yggdrasil.

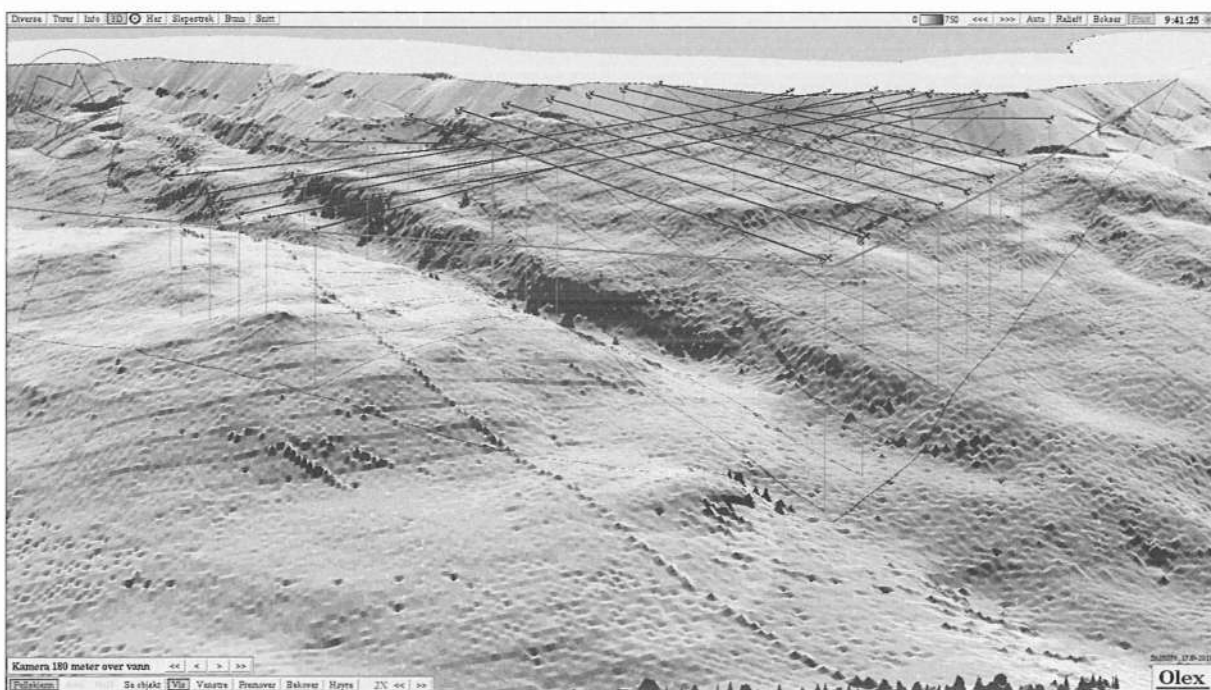
Figur 4 3D visning bunn sett fra vest.
