Dokid: 20002061 (20/347-1)
OVERSENDELSE AV KOMMUNAL
BEHANDLING OG B-UNDERSØKELSE
VED ELVEVIKA NY AUGUST 2019

Cermaq Norway AS B-undersøkelse ved Elvevika Ny (32797) August 2019

Informasjon oppdragsgiver			
Tittel	Cermaq Norway AS. B-undersøkelse ved Elvevika Ny (32797). August 2019		
Rapportnummer	APN-61396.02		
Lokalitetsnummer	32797	Kartkoordinater	70°55.068 N 25°00.375 Ø
Fylke	Finnmark	Kommune	Måsøy
MTB-tillatelse	3599 tonn	Driftsleder/kontakt	Randi Rydland
Oppdragsgiver	Cermaq Norway AS

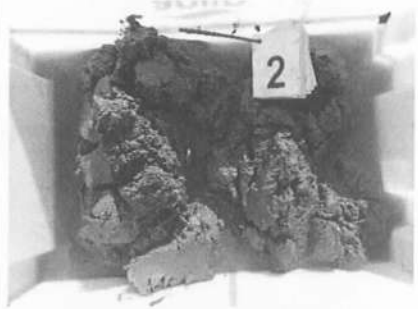
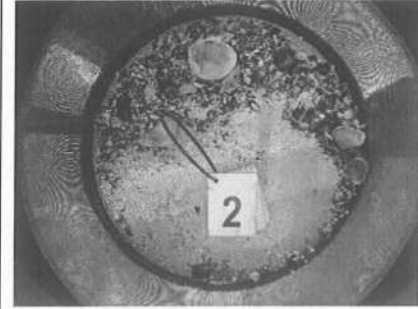
St 1

<p>Stasjon 1, feil nummer på bildet.</p>

<p>Stasjon 1, feil nummer på bildet.</p>
St 2

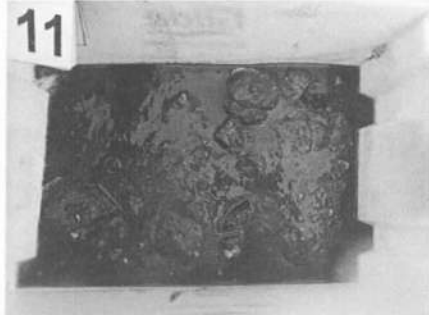
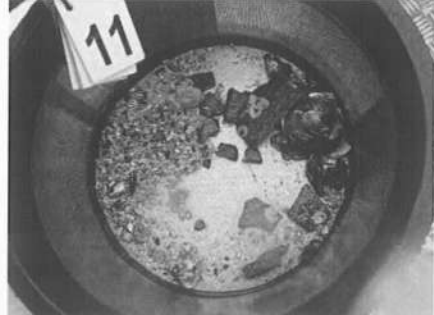
<p>St 11</p>

Lokaliteten hadde to enkeltprøver (St. 11 og 13) med tilstand 4 – «meget dårlig». Her ble det i tillegg til lav pH/Eh registrert sensoriske anmerkninger i form av sverting av sediment, bobling av H₂S og høy fyllingsgrad av prøven i grabb kombinert med løs konsistens.

Vurdering av resultatene fra denne undersøkelsen, utvikling etter siste B-undersøkelse, anleggets bunntopografi samt målt strøm på stedet indikerer at lokaliteten tåler dagens organiske belastning. Undersøkelsen viser stedvis påvirkede stasjoner. Ved utsett vil det anbefales at disse burene tas sist i bruk, slik at områdene får lengst mulig brakklegging.

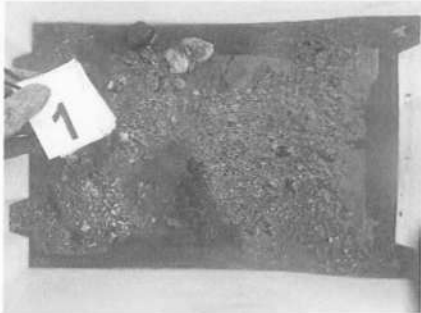
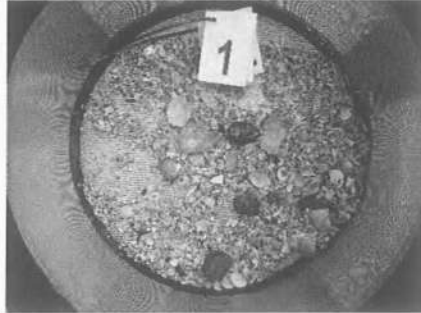
<p>St 12</p>

<p>Stasjon 12, feil nummer på bildet.</p>

<p>Stasjon 12, feil nummer på bildet.</p>
<p>St 13</p>

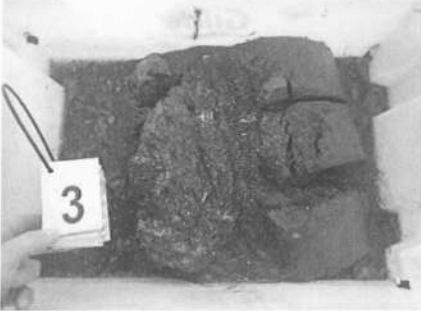
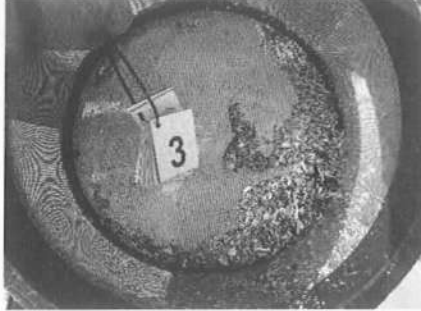
Dyr ble observert på alle stasjoner, bortsett fra stasjon 13. Faunaen var dominert av børstemark. Det ble stedvis også gjort observasjoner av fekalier og fôr (skjema B.2).

<p>Stasjon 13, feil nummer på bildet.</p>
