## TILLEGG SAKLISTE

Utvalg: Teknisk komite  
Møtested: Møterom teknisk etat  
Møtedato: 13.09.2018 Tid: kl. 12.00

Gunnarnes skole

Oppdragsnr.: 518 1861 Dokumentnr.: 01 Versjon: J02  
2018-08-30

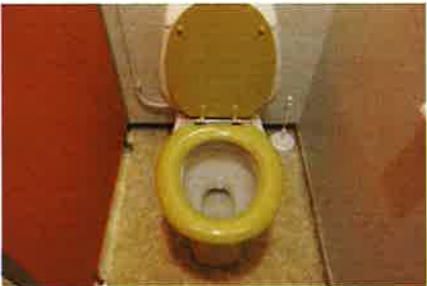
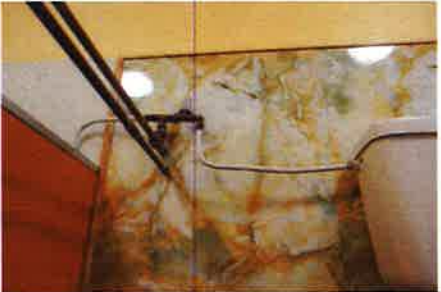
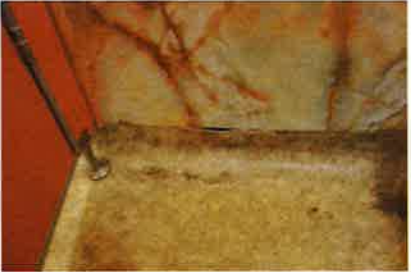
<p>Begge WC – gutter og jenter, i tilknytning til klasserommene er bygd opp med overflater av malt betong, malte betongplater, slette våtroms-plater. Gulvene har gulvbelegg som delvis er løst i oppbrett mot vegg og løse skjøter. Rørapplegget for så vel varme som vann og avløp er gammelt og montert svært utsatt til. Disse rommene tilfredsstill ikke dagens hygienekrav og må derfor totalrenoveres.</p>	TG 3	<p>Årsaken til at WC – ene ikke tilfredsstill dagens hygienekrav er at de er oppført etter eldre standard og ikke fulgt opp med vedlikehold og fornyelser over tid.</p>	KG 3	<p>Eksisterende innredning må rives og rommene med dets innhold totalrenoveres.</p>		Kr 100 000

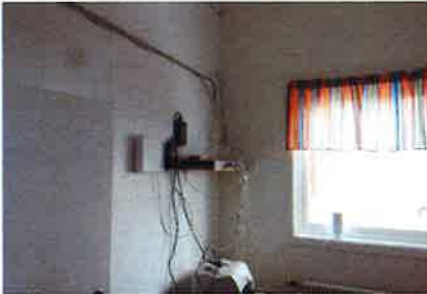
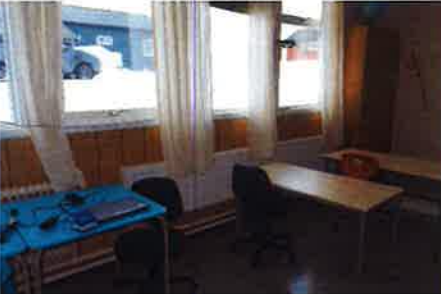
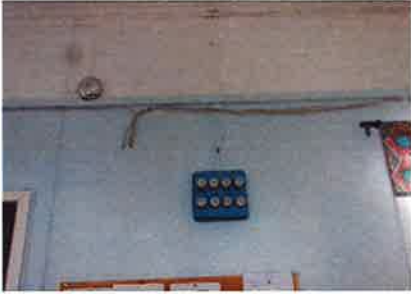
<p>I klasserommene er det brukt flere forskjellige typer veggkledninger, - lakkert panel, malt panel, koreapanel og malte bygningsplater. Det er en del støt og slitasjeskader på overflatene.</p>	TG 1	<p>Det kan se ut som klasserommene er «pusset opp» over tid, ved at en vegg er tatt nå, en vegg nå osv., og at det er brukt forskjellige kledninger/materialer hver gang.</p>	KG 1	<p>I forbindelse med en renovering bør det legges ny ensartet kledning på veggene, om ønskelig med en vegg med en annen type kledning for å få liv i rommet.</p>		Kr 60 000

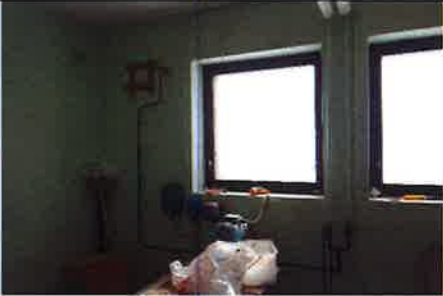
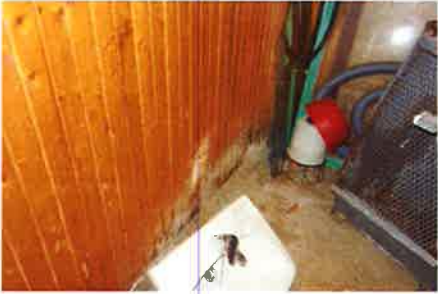
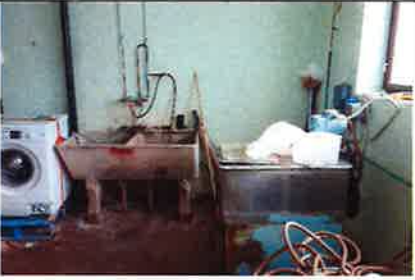
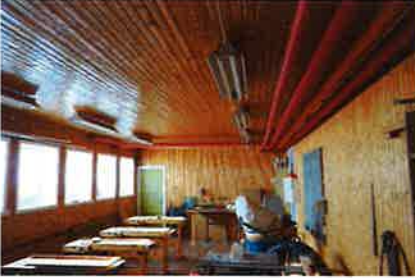
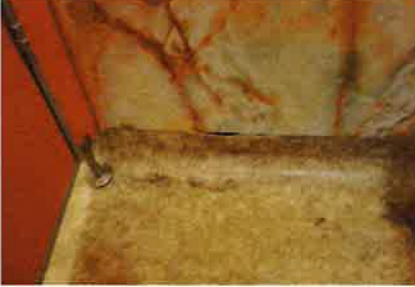
251 Frittstående dekker	Etasjeskillet mellom kjeller og 1. etasje i internatbygget er i betong, mens gulv i skolefløyen og gymnastikksal, samt etasjeskillet mellom 1. og 2. etasje i internatfløy er i tre bjelkelag.

KG 2	Etasjeskille mellom 1. og 2. etasje i internatbygget må oppgraderes til dagens brannkrav. Alle gulv må oppgraderes med nye gulvbelegg eller annet gulvmateriale.

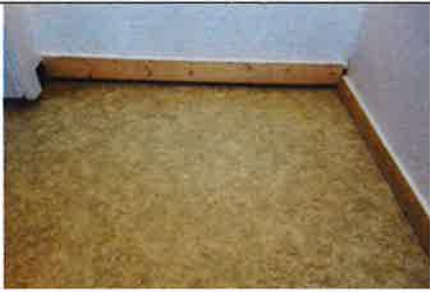
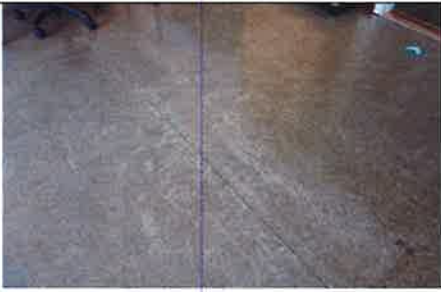
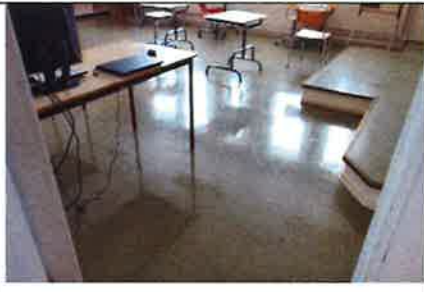
252 Gulv på grunn	I kjeller er det gulv på grunn i betong.

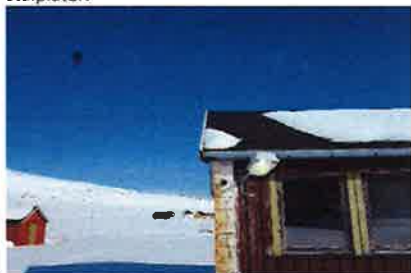
TG 3	Pappshingel har en levetid på 30 år, og en kan derfor forvente lekkasjer i tiden fremover.

KG 2	Pappshingelen kan tas av og erstattes med ny, eller takflatene kan lektres opp og kles med ståplater.

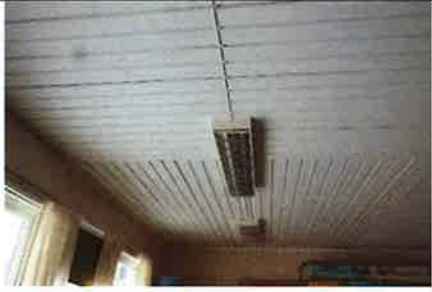
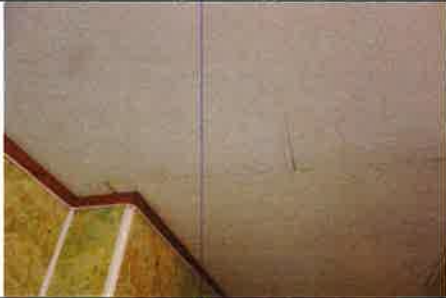
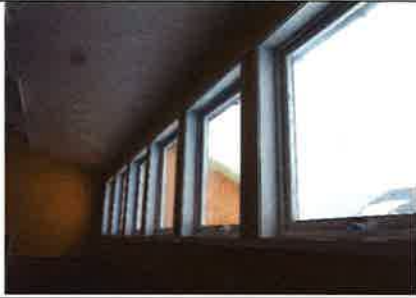
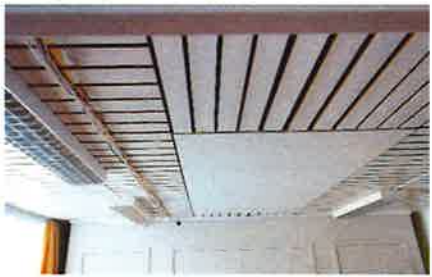
<p>Himlingene i internatbygget er også av forskjellig type og kvalitet. Her er det malte og lakkerte trepaneler, malte himlingsplater, malte slette himlinger og malt betong.</p>

TG 2	<p>Også her er det stor malingsslitasje og alle himlingene bør males opp.</p>
