MØTEINNKALLING

Saksutredning:

Gunnarnes skole

Oppdragsnr.: 518 1861 Dokumentnr.: 01 Versjon: J02
2018-08-30

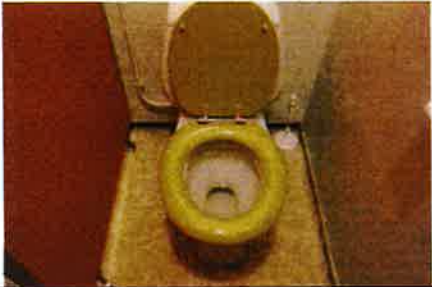
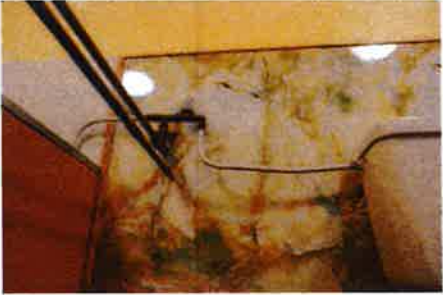
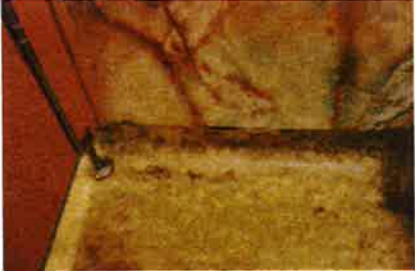
<p>Begge WC – gutter og jenter, i tilknytning til klasserommene er bygd opp med overflater av malt betong, malte betongplater, slette våtroms-plater. Gulvene har gulvbelegg som delvis er løst i oppbrett mot vegg og løse skjøter. Røropplegget for så vel varme som vann og avløp er gammelt og montert svært utsatt til. Disse rommene tilfredsstill ikke dagens hygienekrav og må derfor totalrenoveres.</p>	TG 3	<p>Årsaken til at WC – ene ikke tilfredsstill dagens hygienekrav er at de er oppført etter eldre standard og ikke fulgt opp med vedlikehold og fornyelser over tid.</p>	KG 3	<p>Eksisterende innredning må rives og rommene med dets innhold totalrenoveres.</p>		Kr 100 000

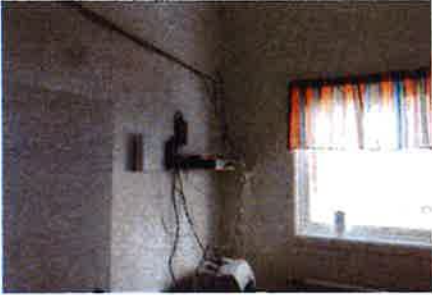
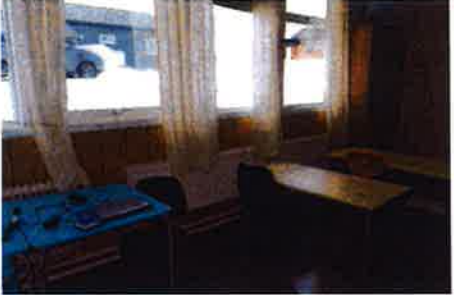
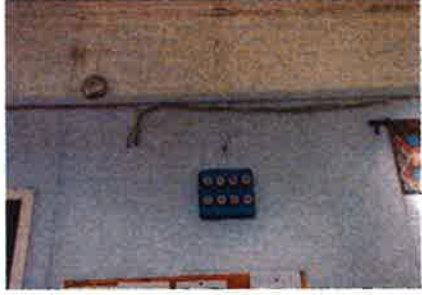
<p>I klasserommene er det brukt flere forskjellige typer veggkledninger, - lakkert panel, malt panel, koreapanel og malte bygningsplater. Det er en del støt og slitasjeskader på overflatene.</p>	TG 1	<p>Det kan se ut som klasserommene er «pusset opp» over tid, ved at en vegg er tatt nå, en vegg nå osv., og at det er brukt forskjellige kledninger/materialer hver gang.</p>	KG 1	<p>I forbindelse med en renovering bør det legges ny ensartet kledning på veggene, om ønskelig med en vegg med en annen type kledning for å få liv i rommet.</p>		Kr 60 000
